黄冈中学广州学校工程
水土保持设施验收报告

建设单位：黄冈中学广州学校

编制单位：广东科景工程建设技术有限公司

二〇一九年九月

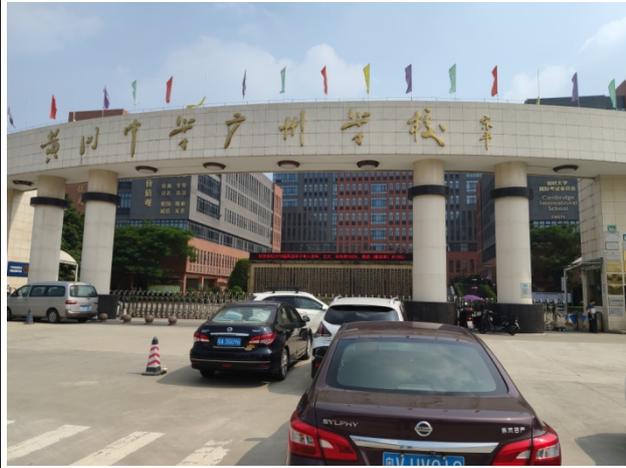
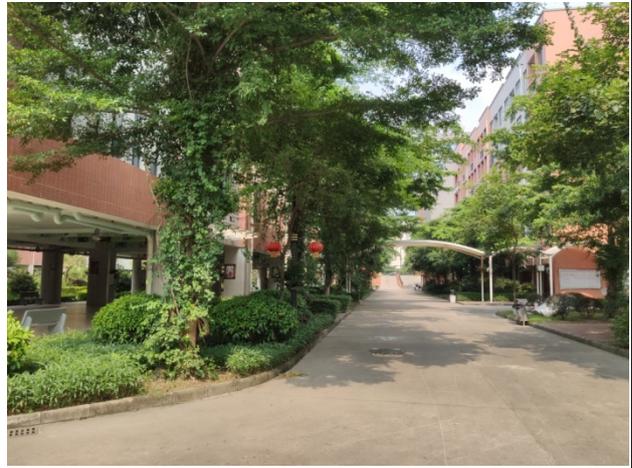
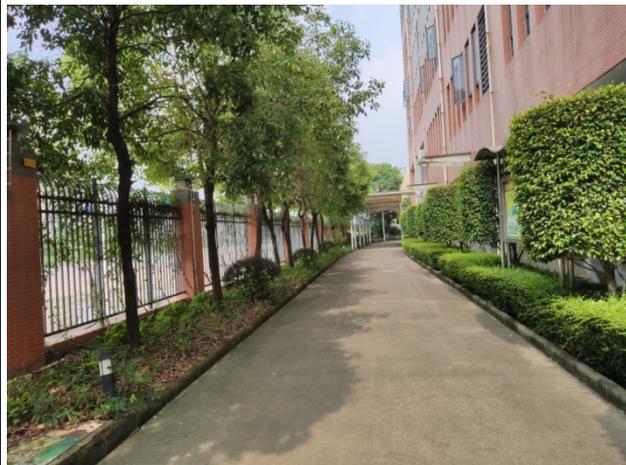
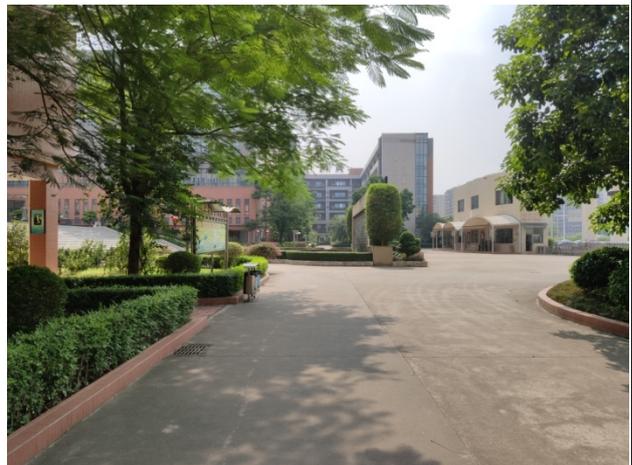
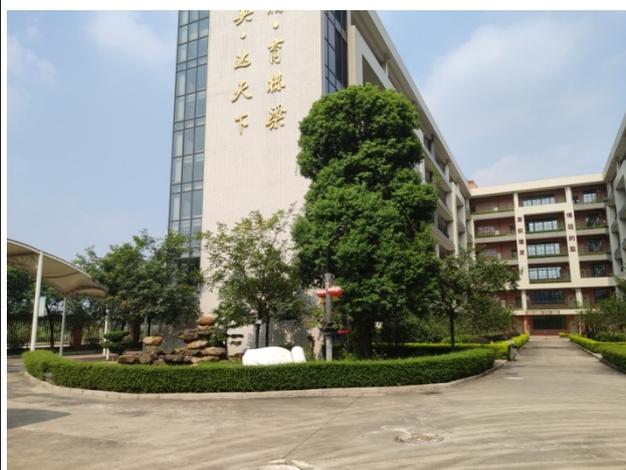
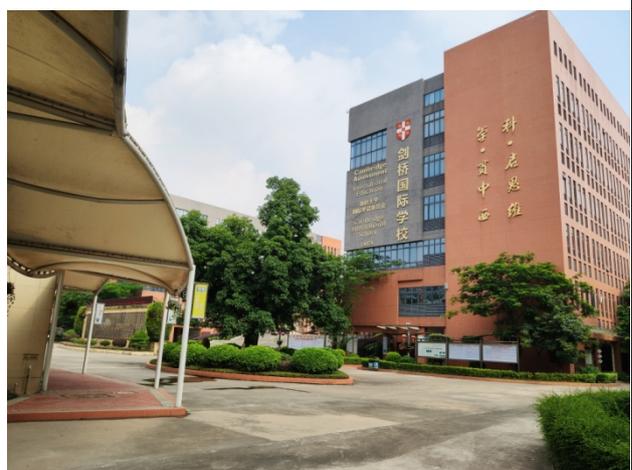
现场检查照片、水土保持措施及检查情况

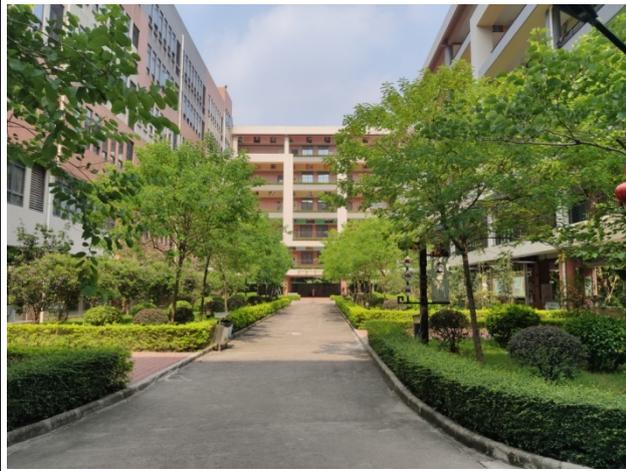
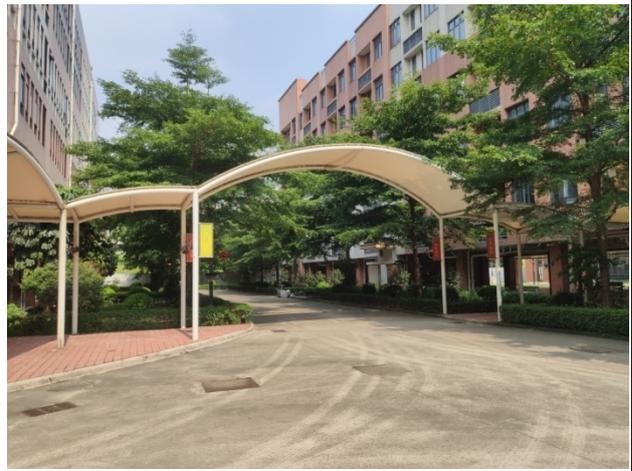
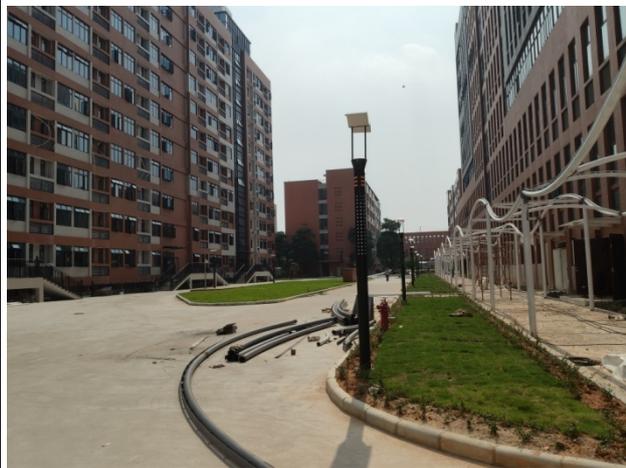
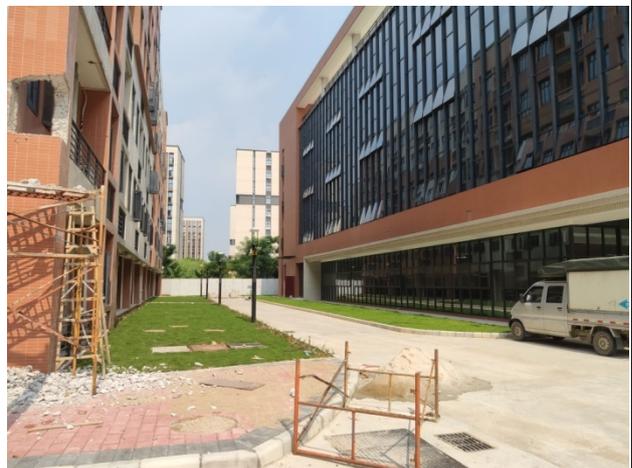
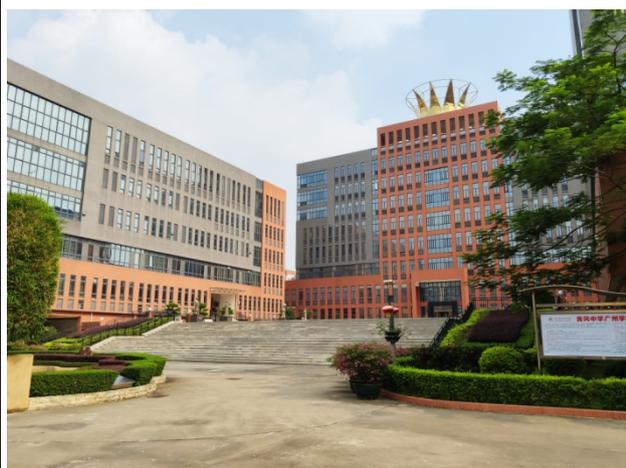
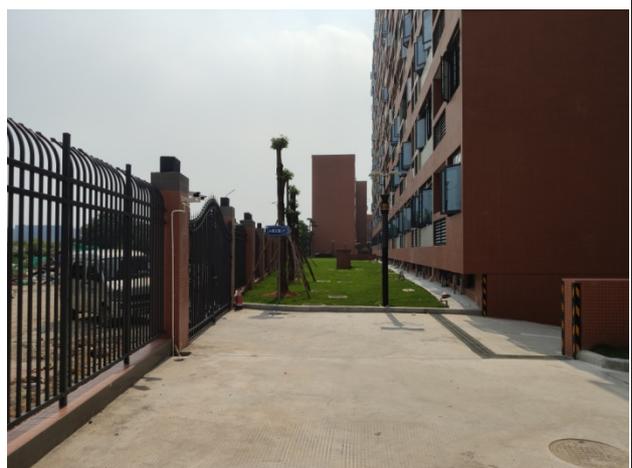
现场检查照片、水土保持措施及检查情况

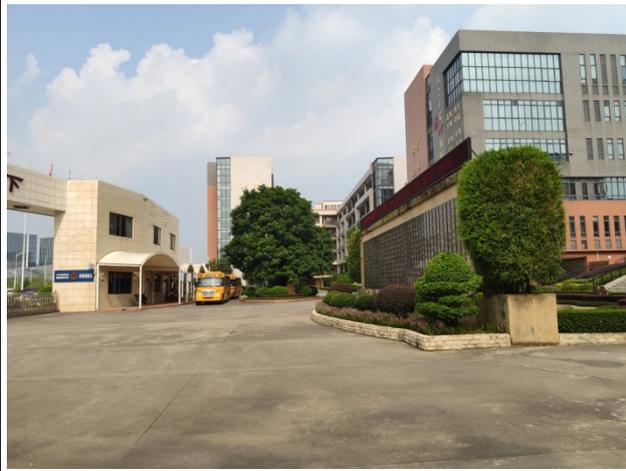
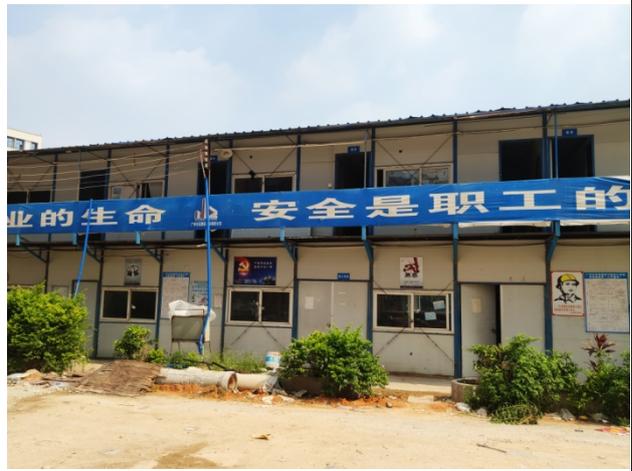
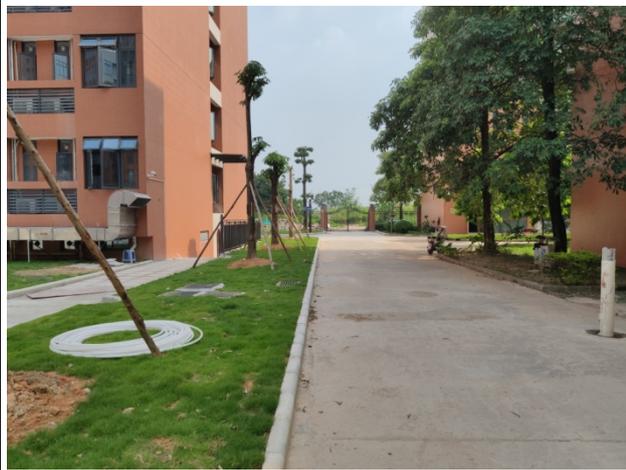
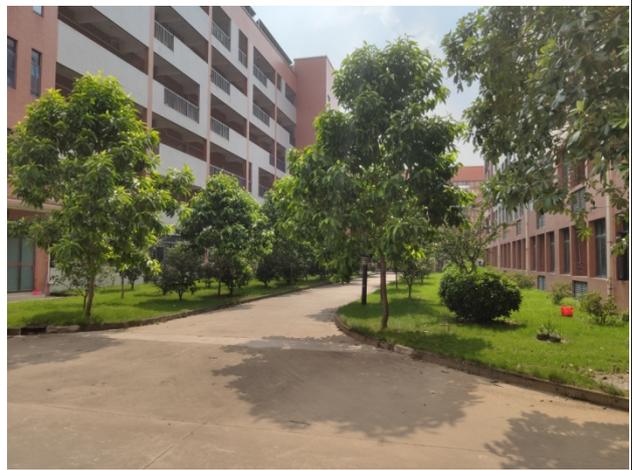
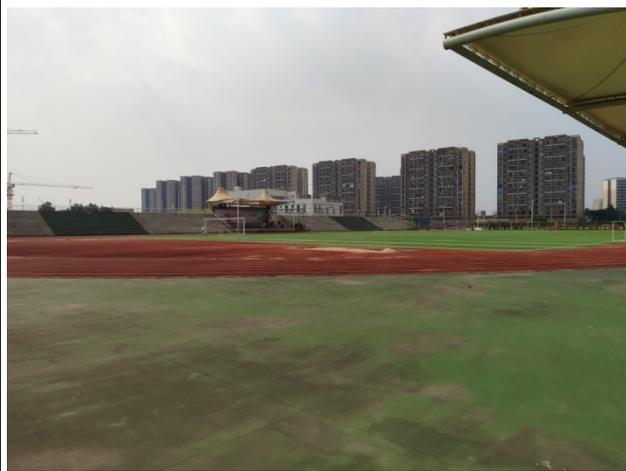
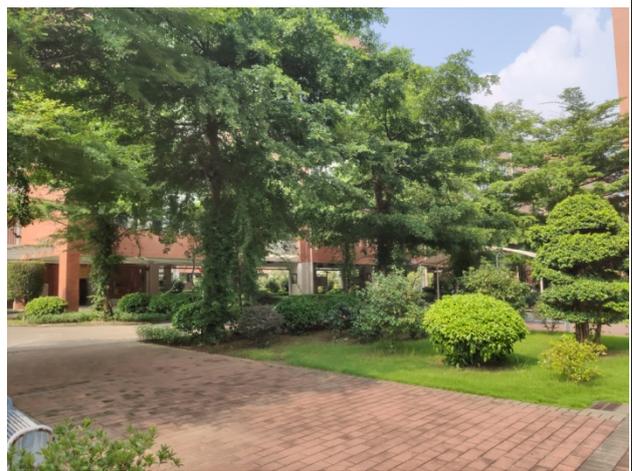
现场检查照片、水土保持措施及检查情况
