黄冈中学广州学校工程
水土保持监测总结报告

建设单位：黄冈中学广州学校

编制单位：广东科景工程建设技术有限公司

二〇一九年九月

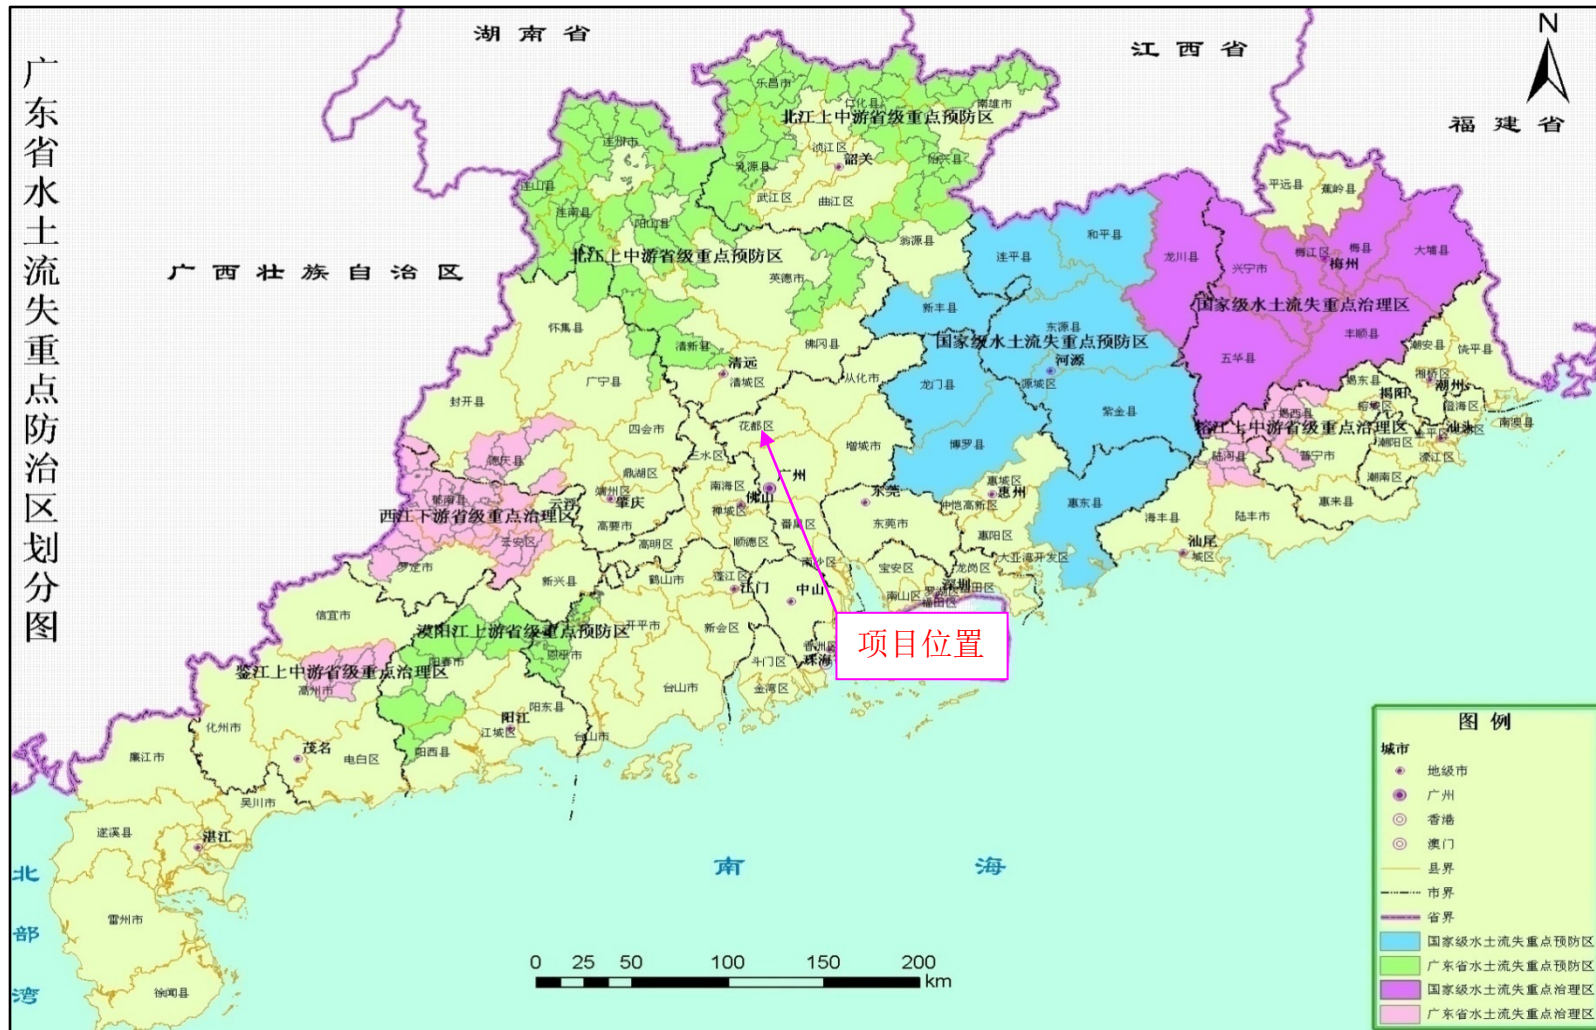
图 1-2 广东省水土流失重点防治区划分图

点治理区复核划分成果>的通知》（办水保〔2013〕188号）和《广东省水利厅关于划分省级水土流失重点预防区和重点治理区的公告》（广东省水利厅，2015年10月13日），广州市南沙区不属于国家级和广东省水土流失重点预防区和重点治理区，见图 1-2。容许土壤流失量为 $500\text{t}/(\text{km}^2\cdot\text{a})$ 。根据对项目区内的现场勘查，项目区植被覆盖状况良好，基本无明显的水土流失，水土流失属轻度以下。

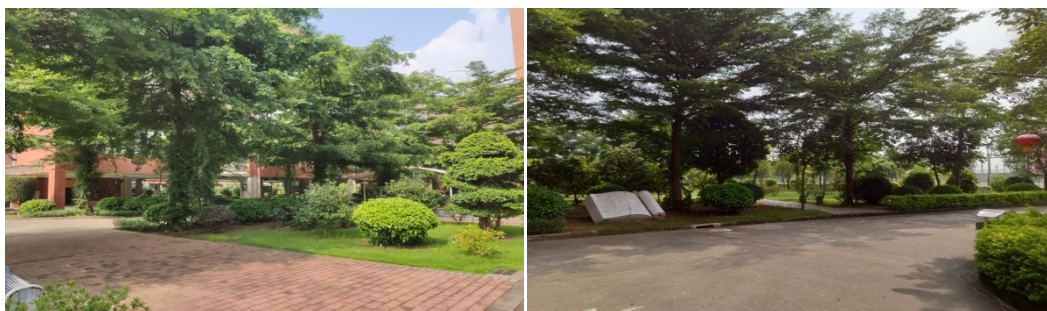
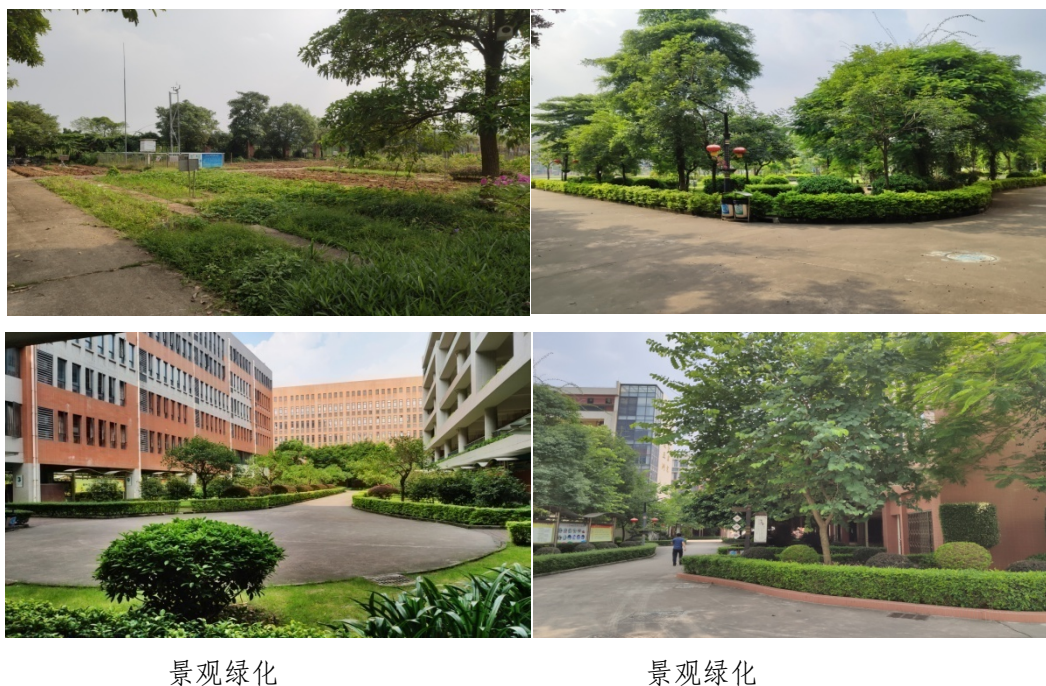
图 4-1 植物措施防治情况

水土保持植物措施主要指景观绿化、全面整地与撒播草籽等。根据施工资料、监理资料及竣工材料等资料记录,结合实地调查,项目建设区内施工便道区尚未拆除,其中施工便道区因附近村民及食堂运输食材需要,暂不开展复绿工作。经统计,本工程主要完成的措施及措施量见表 4-2。

景观绿化
